株式会社 ふくおかフィナンシャルグループ

福岡銀行の「オンラインシステム障害」の発生原因及び今後の対応等に関する
ニュースリリースについて

株式会社福岡銀行

「オンラインシステム障害」の発生原因及び今後の対応等について

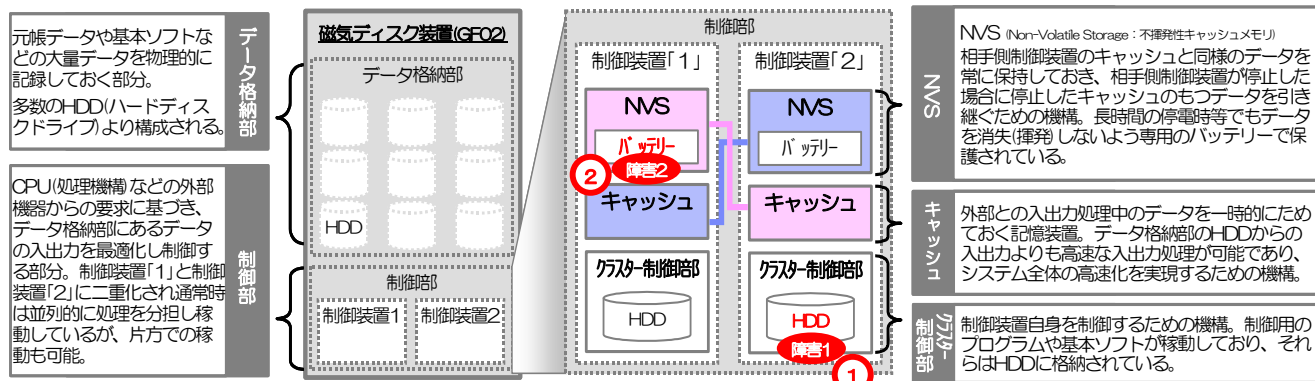
<図1>

磁気ディスク装置「GF02」（5台中1台）における制御部の制御装置「2」にハード障害が発生
 <図1-①>

- ハードディスクの読書き部分のディスク表面の損傷によるものです。
 （当該ハードディスク固有の偶発的な障害と考えられます）
- ※9月22日に制御部のハードディスクが二重化された新型磁気ディスク装置に変更しております。

上記制御装置に障害が発生した場合に自動バックアップする仕組みとなっている、「GF02」内のもうひとつの制御装置「1」のNVSバッテリーが低電圧であったため、バックアップが機能しなかった <図1-②>

- IBM保守員による「NVSバッテリー交換失念（保守手順の不履行）」によるものです。
- なお、同社からは交換未実施にもかかわらず交換完了との報告を受領しておりました。
- ※9月22日にNVSバッテリー不要の新型磁気ディスク装置に変更しております。

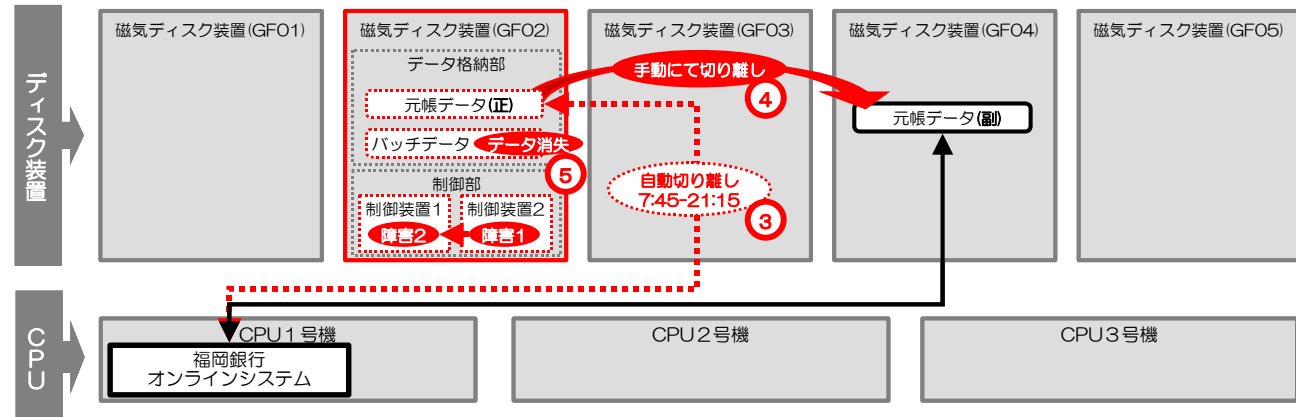
<図2>

障害が発生した時間が、「障害磁気ディスク装置（GF02）」に格納された元帳データ等の自動切り離し機能が稼動する時間帯（7:45~21:15）でなかった <図2-③>

- 磁気ディスク装置が障害となった場合に、自動的にシステムから元帳データ等を切離す仕組み（自動切り離し機能）の開始時刻を7時45分としておりました。
- ※本件障害を踏まえ、9月17日に上記自動切り離し機能の開始時刻を早朝のセンター一括処理が開始する前の6時00分に変更済みですが、更に24時間化を検討中です。

「障害磁気ディスク装置（GF02）」に格納された元帳データをシステムから手動で切り離し、オンラインシステム再立上げに必要な環境を構築するのに長時間を要した<図2-④>

- 自動切り離し機能が稼動しなかったことから、元帳データ251個を手動で切り離す作業や、オンラインシステムの再立上げに必要なファイルを「GF02」から別のディスク装置に移動させる作業に長時間を要しました。
- ※今後、磁気ディスク障害発生時の切り離し対応手順の見直しや、障害事象を想定した訓練を実施してまいります。

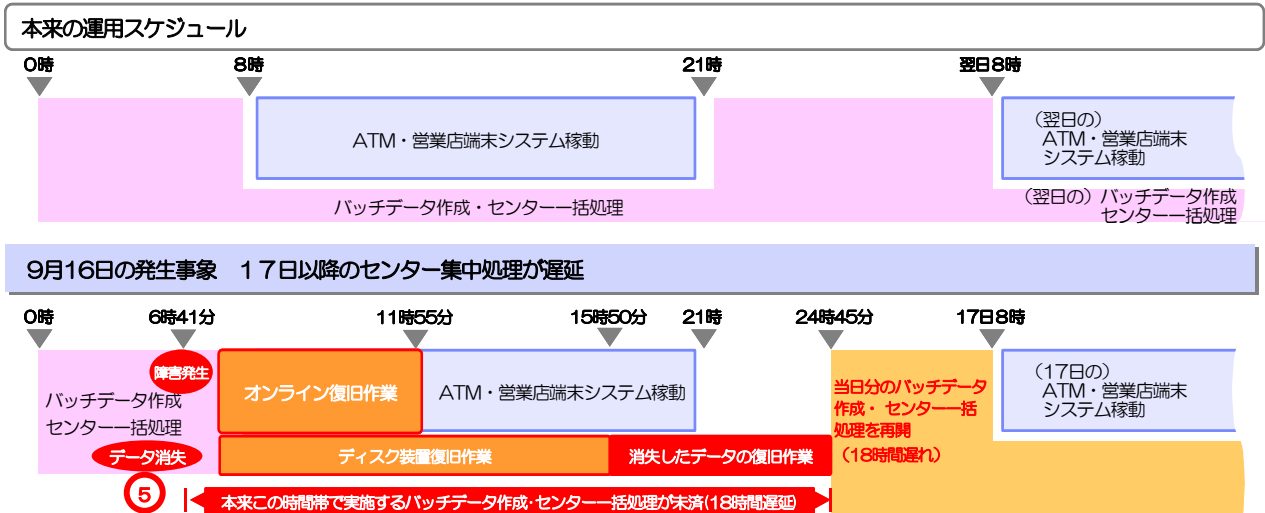
<図3>

障害磁気ディスク装置「GF02」で発生した今回の二重障害はバッチデータの消失を伴うものであったため、<図2-⑤、図3-⑤> バッチデータを再作成する必要が生じ、データのリカバリーに時間を要したことから、翌日以降のセンター一括処理が遅延した

- バッテリー低電圧による障害を起こした磁気ディスク制御装置「1」の復旧には、バッチデータ消失を伴うNVSアダプターの交換が必要であったため、障害発生前に作成したバッチデータを再作成する必要が生じました。
- 上記の結果、バッチデータのリカバリー（再処理完了）まで約18時間を要し、17日以降のセンター一括処理が遅延することとなりました。
- 制御装置「2」の内蔵HDDと制御装置「1」のNVSの組み合わせによる二重障害を想定した設計となっておらず、このようなケースではデータ消失により回復処理が必要であることについて、IBMから説明を受けていなかったため、対応の必要性等について認識がありませんでした。
- ※今後、バッチデータの二重化等を検討してまいります。
